承德丰宁风光氢储 100 万千瓦风光项目

(丰宁北油氢站) 项目

水土保持方案报告表

编制日期：2022 年 11 月

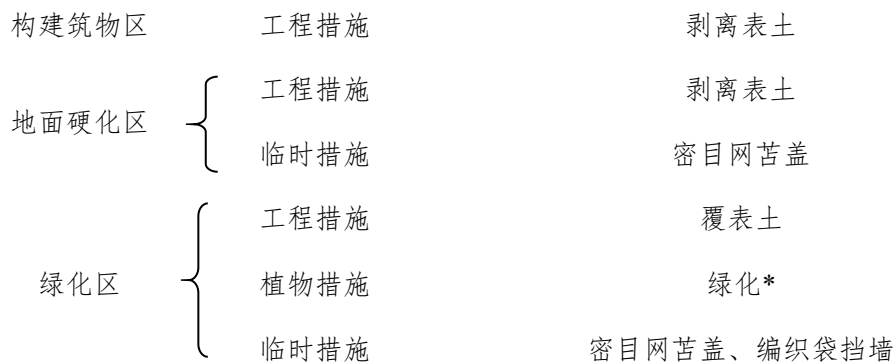
图 4-1 水土保持措施体系图（*为主体已有措施）

工程措施与植物措施有机结合，充分发挥工程措施的控制性和时效性，保证在短期内遏制或减少水土流失，利用林草和土地整治措施保持土壤，涵养水源，保护新生地表。水土流失防治措施主要采用工程措施、管理措施与主体工程绿化、集水相结合的综合防治措施，在时间和空间上形成个完整的水土保持防治体系。

具体布局见水土流失防治措施体系框图 4-1。

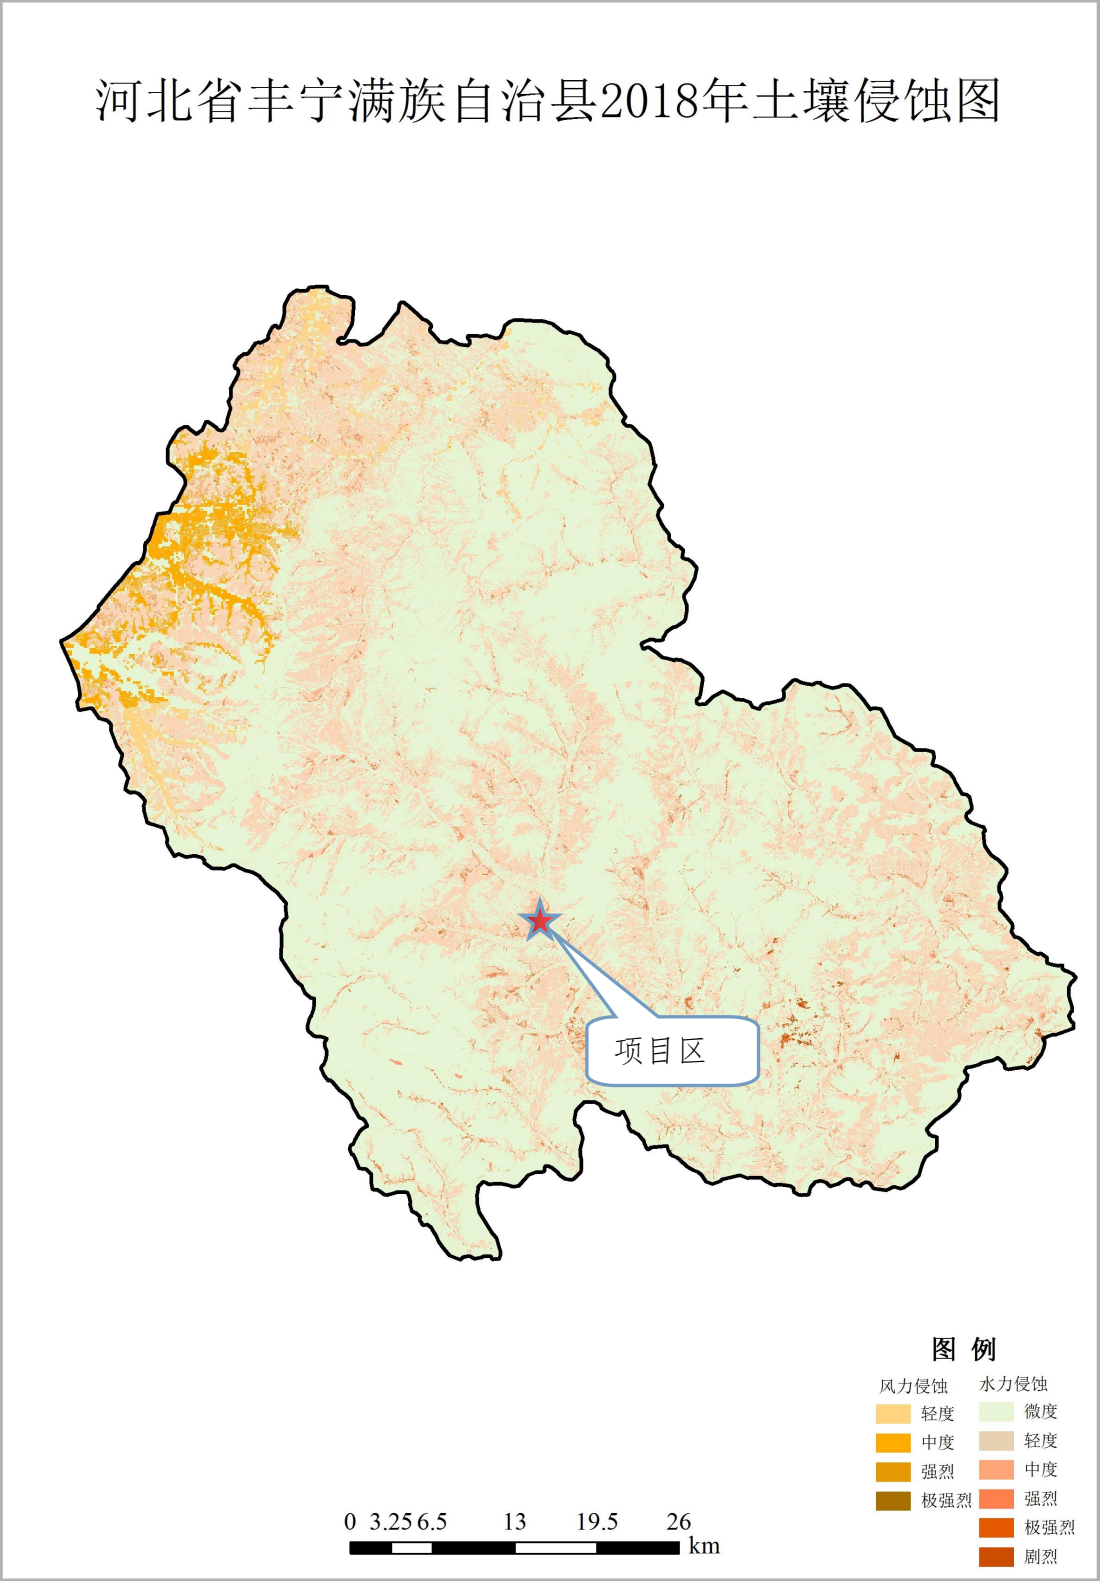
附图3 土壤侵蚀图

项目区水土流失现状调查采用遥感结合现场调查的方法，考虑地面坡度、植被状况、土壤类型等指标，综合确定现状土壤侵蚀模数 600t/km²·a，属于轻度侵蚀。根据《土壤侵蚀分类分级标准》，项目区容许土壤侵蚀模数为 200t/km²·a。

项目区水土流失现状调查采用遥感结合现场调查的方法，考虑地面坡度、植被状况、土壤类型等指标，综合确定原地貌土壤侵蚀模数为 $600\text{t}/\text{km}^2\cdot\text{a}$ ，属于轻度侵蚀。根据《土壤侵蚀分类分级标准》，项目区容许土壤侵蚀模数为 $200\text{t}/\text{km}^2\cdot\text{a}$ 。
